# Innlegg på julelunsj 2023

Tema: «Formicadommen» (LG-2022-60883-1)

- Prosjektet: Glaskaråsen Panorama i Øvre Ervik i Åsane
- 10 boligblokker bygd i flere byggetrinn
- Første blokk ferdigstilt høsten 2014 og siste sommeren 2018
- Gravdal Bygg (min klient) har vært totalentreprenør
- Formica har levert fasadesystem med fasadeplater, horisontallister, skruer og EPDM-gummiremser til hele prosjektet

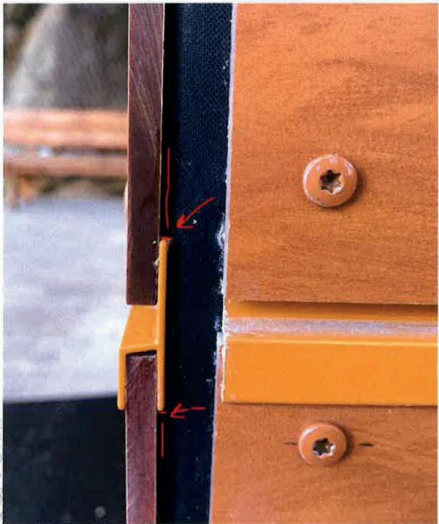
Platene er montert i henhold til monterings veiledning med en EPDM beskyttelse 0,75 mm på lektene. På hjørnene er EPDM for smal, her burde det vært montert en bredere EPDM som omsluttet hele lekten.

Avvik: EPDM beskyttelsen er 0,75 mm, mens aluminiumsprofilen er ca dobbel så tykk. Da blir det åpning mellom EPDM og platen. Ved vind og regn blir det undertrykk i lufingen bak platene, da suges regnvann inn i disse åpningene og ved skruerullene.

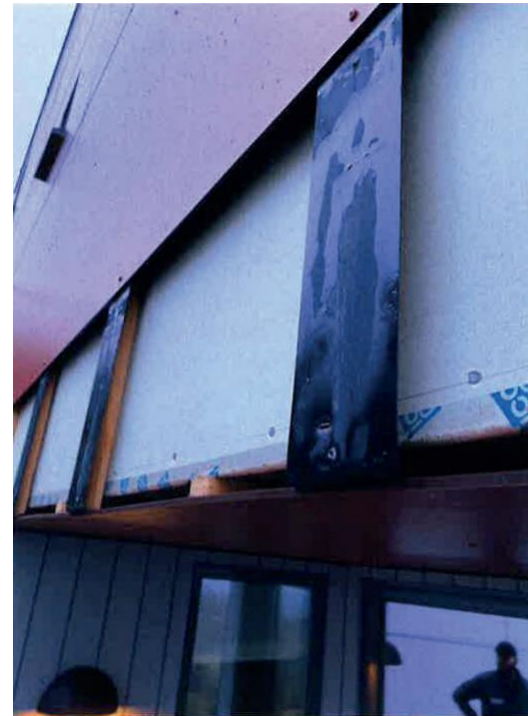
Ved demontering av platene, ser vi det ligger fukt på EPDM beskyttelsen.

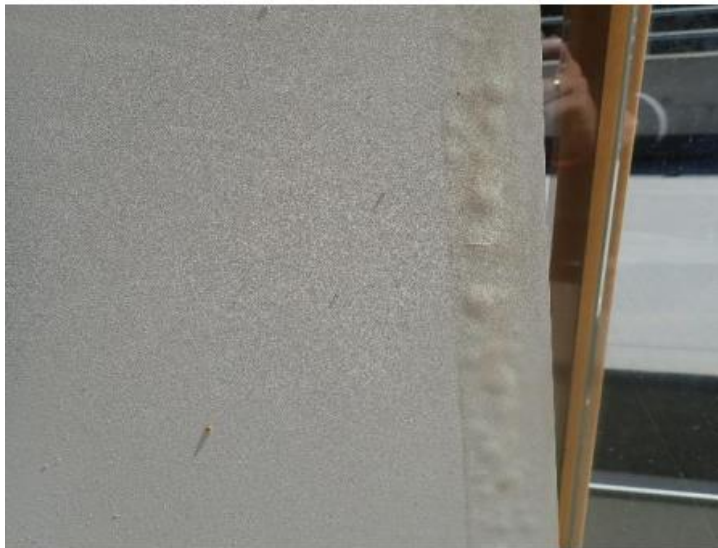
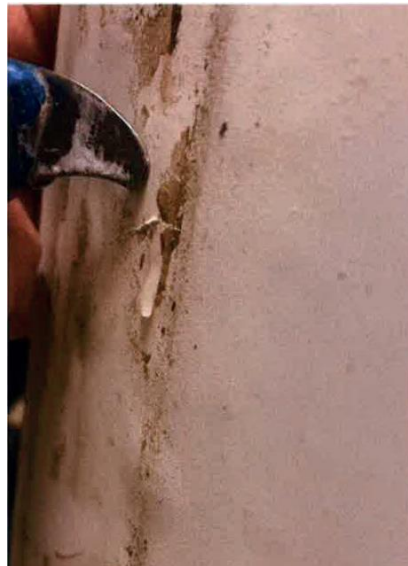
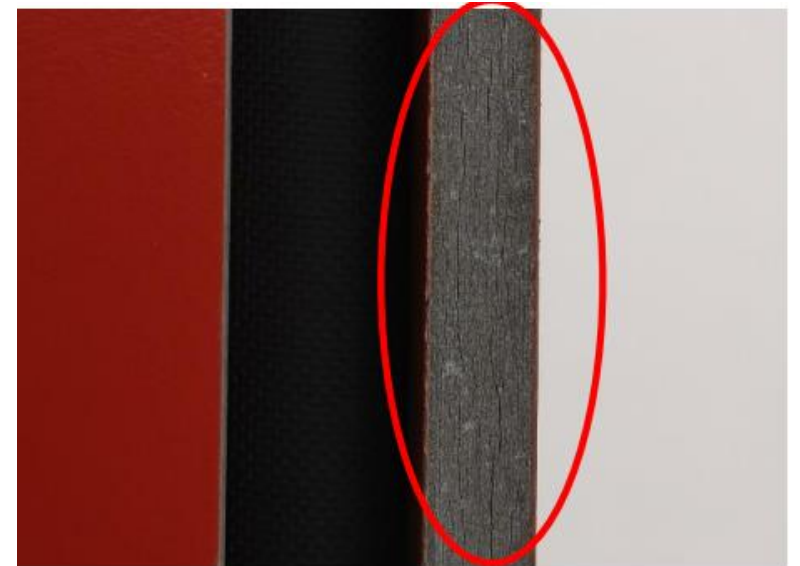
Etter Rambøll si vurdering toler ikkje fasadeplatene klimaet dei vert utsett for i ein slagregnutsett fasadekonstruksjon på Vestlandet. Platene tar opp fukt over tid. Dette er noko som over tid truleg vil føra til meir omfattande skadar på fasaden. Desse skadane er ikkje noko som platemontøren kan skuldast for, sidan denne skaden uansett ville oppstått på dette fasadesystemet i eit slikt klima.

Fasadeplatene som er nytta på prosjektet er truleg ikkje eigna i bergensklima/norsk kystklima. Platene vil truleg ha eit evig behov for vedlikehald og periodiske utskiftingar, inntil dei vert erstatta med eit meir robust fasadeprodukt. På bakgrunn av dette anbefalast det å skifte ut alle fasadeplatene og erstatta dei med uorganiske plater.

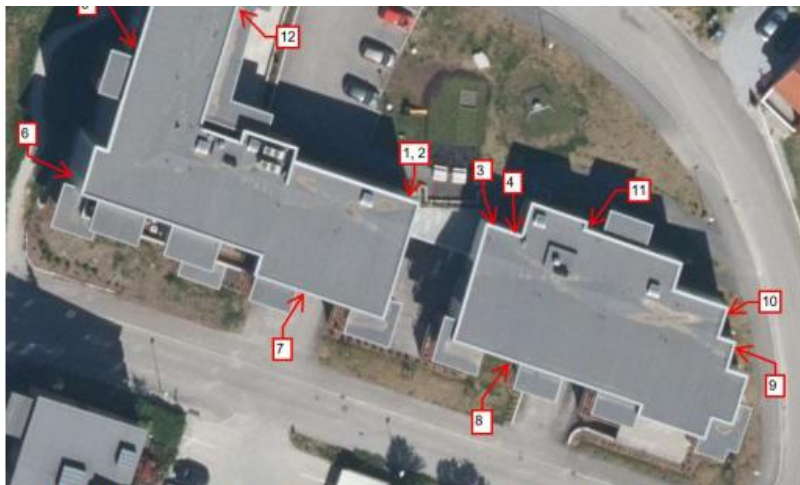
Figur 1: Flyfoto med markering av kontrollerte plater. Kilde: Norgebilder.no

| Nr. | Bygg | Retning | Farge | Observasjon |
|---|---|---|---|---|
| 1 | A | Nord | Kvit | Bobler på baksida av plate langs sjølve flate mot lekter/EPDM, våt EPDM |
| 7 | A | Sør | Grå | Ingen bobler registrert, våt EPDM |

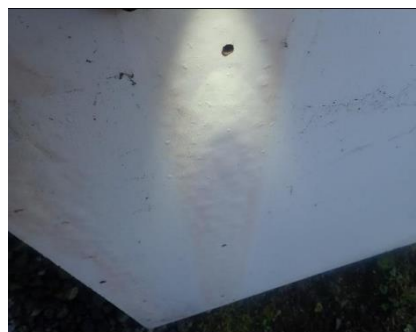
Bilde 12: Plate 6, mykje bobler til tross for krueavstand på ca. 16cm horisontal og ca. 31 cm vertikalt på denne sida av plata.

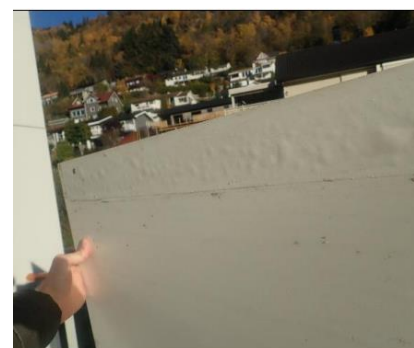
Bilde 24: Plate 13, mykje bobler. Denne plata er delvis under tak på svalgang
